Verifiche di vulnerabilità sismica di edifici industriali esistenti: influenza delle scelte di analisi e modellazione

Andrea Borghini^a, Alberto Ciavattone^a, Emanuele Del Monte^a, Alessandro Ghinelli^a, Ambra Santini^b, Andrea Vignoli^a

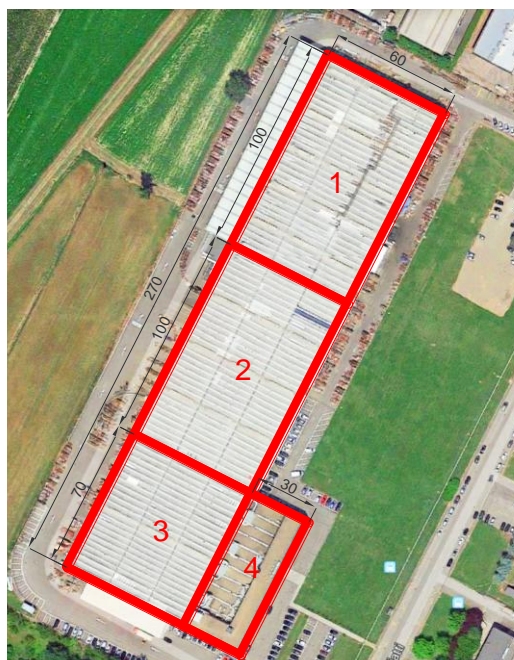
Figura 2. Vista aerea con individuazione dei lotti (fonte <https://www.google.it/maps>).

Il complesso è composto di un'area monopiano a destinazione industriale (270m x 60m, con altezza libera interna pari a circa 10m), e da una zona a destinazione uffici di ingombro planimetrico pari a circa 70m x 30m, altezza totale pari a 11m, articolata su tre livelli (piano terra, primo e secondo, oltre a copertura). L'oggetto è composto da 4 lotti strutturalmente indipendenti, individuati in Figura 2.

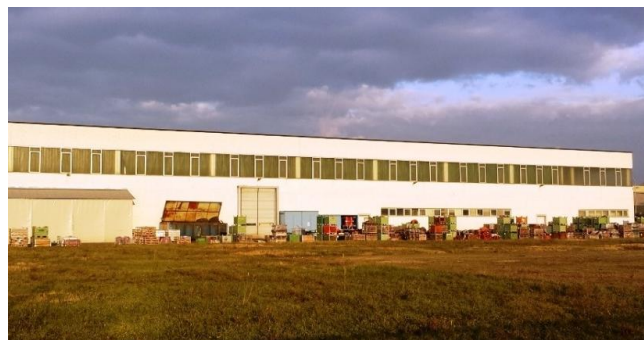
Figura 3. Vista lotto 1 (prospetto sud-est).

I lotti 1 e 2 presentano caratteristiche analoghe: hanno ingombri planimetrici pari a 100m x 60m, monopiano con altezza libera

interna pari a circa 10m, salvo una limitata porzione soppalcata nel lotto 1.

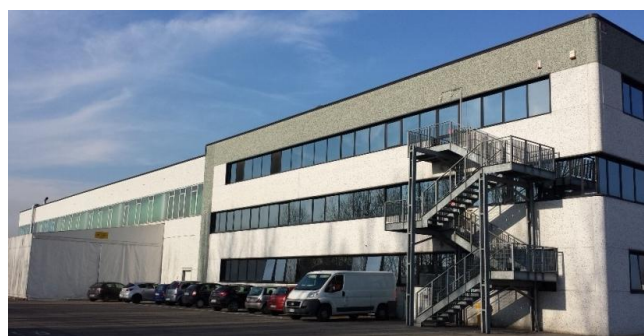
Figura 4. Vista lotto 4 con scala antincendio e lotto 3 con struttura leggera indipendente (prospetto sud-ovest).

Il lotto 4 invece ha dimensioni planimetriche pari a 30m x 70m, è caratterizzato da una porzione monopiano adiacente al lotto 3, con altezza libera interna pari a 6m circa, e da una porzione pluripiano, con forma ad "L" (piano terra, primo e secondo, oltre a copertura), avente funzione di uffici (Figura 4).

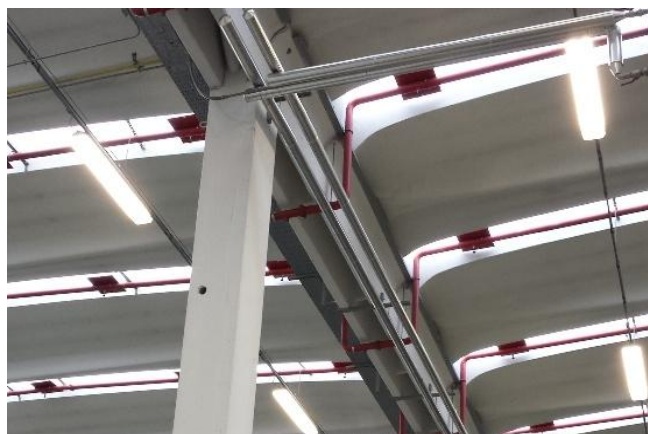
Figura 5. Particolare copertura lotti 1, 2 e 3.

Le strutture sono di tipo prefabbricato per tutti i lotti: in particolare, gli edifici monopiano sono costituiti da pilastri prefabbricati a sezione quadrata, 50x50cm ed altezza libera di 10m, incastrati in plinti di fondazione a bicchiere (altezza pari a 115cm e ingombro planimetrico pari a 180x200cm) e caratterizzati da un restringimento in testa atto ad inserirsi nelle travi di copertura principali, aventi sezione ad "H" e luce pari a 10m. Sopra le travi sono disposti i profili alari a sezione variabile che, assieme a coppelle di tipo leggero, costituiscono la copertura dei lotti stessi (Figura 5). I profili alari hanno luce pari a 20m e interasse pari a circa 2.50m. Essi sono appoggiati sulle travi di copertura, in corrispondenza di getti di malta

cementizia appositamente preparati, e sono collegati mediante squadrette metalliche.

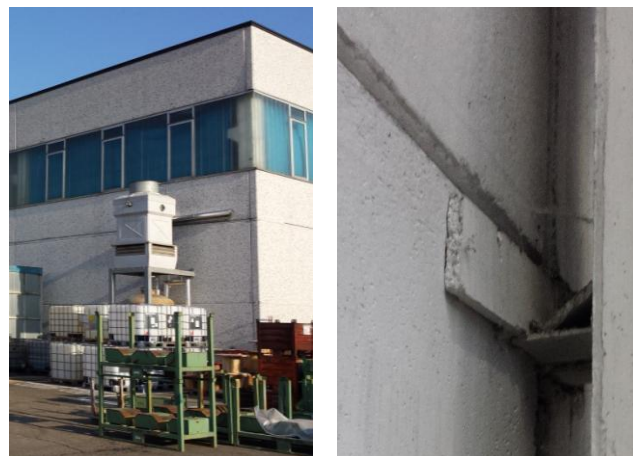
Figura 7. Particolare pannelli orizzontali esterni lotti 1, 2 e 3 e sistema di connessione (visto dall'interno).

I primi tre lotti sono caratterizzati da tamponature esterne costituite da pannelli prefabbricati orizzontali: in particolare, tre pannelli disposti l'uno sull'altro con sistema maschio-femmina (che quindi non gravano sulla struttura in termini di peso, ma solo di massa tramite i fissaggi metallici), una fascia vetrata a nastro e un ulteriore pannello opaco di chiusura, gravante stavolta sia in termini di massa che peso sulla struttura.

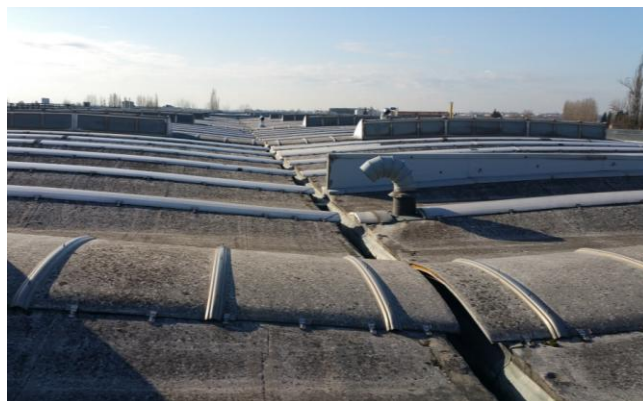
Figura 8. Vista della copertura - zona industriale.

Oltre all'ispezione dei luoghi interni, dai quali è stato possibile osservare le strutture, è stato realizzato uno specifico sopralluogo per la copertura delle strutture: è stato possibile raggiungere ed ispezionare le connessioni delle tamponature oltre a quelle delle travi alari con le travi di copertura ad "H".

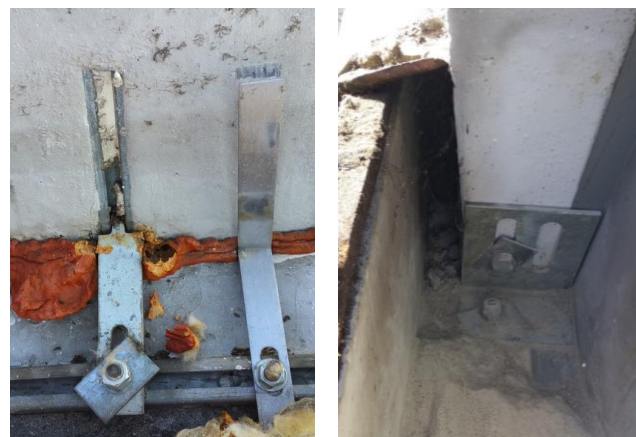
Figura 9. Particolari connessione pannello verticale alla struttura (sinistra) e connessione trave alare - trave di bordo (destra).

In generale è emersa una piena corrispondenza con gli elaborati di progetto; le connessioni non risultano aver subito deformazioni o movimenti significativi.

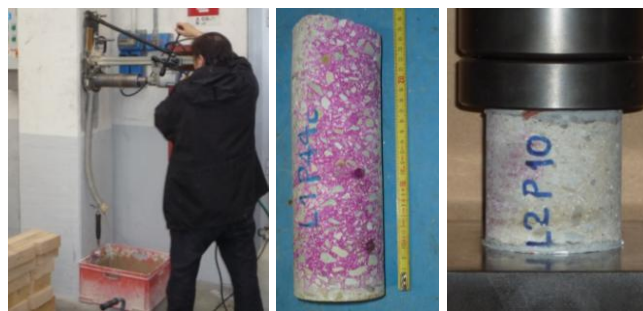
Figura 11. Da sx verso dx: estrazione carota in situ, prova di carbonatazione e prova a compressione in laboratorio.

Le prove distruttive invece sono basate sul prelievo di campioni di calcestruzzo direttamente dagli elementi strutturali mediante apposita strumentazione (carotatrice elettrica munita di corona diamantata raffreddata ad acqua) e sulla successiva prova di schiacciamento dei campioni in laboratorio per la determinazione diretta della resistenza a compressione del calcestruzzo in opera.

In situ è inoltre possibile misurare la profondità di carbonatazione mediante applicazione spray di soluzione alcolica di fenoftaleina: il calcestruzzo carbonatato non modifica il suo colore, mentre quello non ancora soggetto a tale fenomeno assume un colore rosa (fenolftaleina in ambiente alcalino).

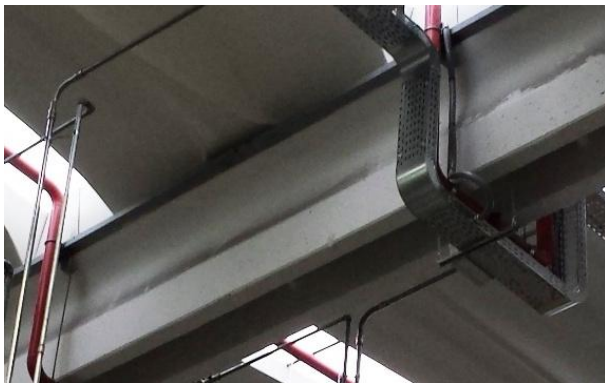
Figura 13. Schema della connessione profilo alare - trave di copertura ad "H".

Per i lotti a destinazione industriale, caratterizzati da coperture costituite da profili alari in semplice appoggio su travi di copertura, sono state svolte modellazioni di confronto, considerando i profili alari come semplicemente incernierati (mediante cerniera sferica) nel modello di riferimento, e valutando l'impatto dell'assunzione di un vincolo di cerniera cilindrica ad asse orizzontale, rappresentativo del comportamento rigido della connessione profilo alare-trave di copertura nel piano orizzontale.

Il tipo di cerniera assunto tra i due elementi della copertura influenza il comportamento strutturale dei modelli: infatti, la trasmissione del momento nel piano orizzontale rende la copertura maggiormente rigida, assicurando collaborazione tra i telai longitudinali; viceversa, l'ipotesi di cerniera di tipo sferico, e conseguentemente l'assenza di trasmissione del momento nel piano orizzontale, rende ciascun telaio indipendente dagli altri, facendo venire meno l'ipotesi di piano rigido.

La trasmissione di tale momento è demandata ai contributi di attrito ed ingranamento tra le superfici di contatto, oltre al contributo a taglio dei collegamenti metallici, fissati ai lati della testa dei profili alari.
